Tauschkriterien im Europäischen Paletten-Pool für EUR-Gitterboxpaletten

EUROPEAN PALLET ASSOCIATION

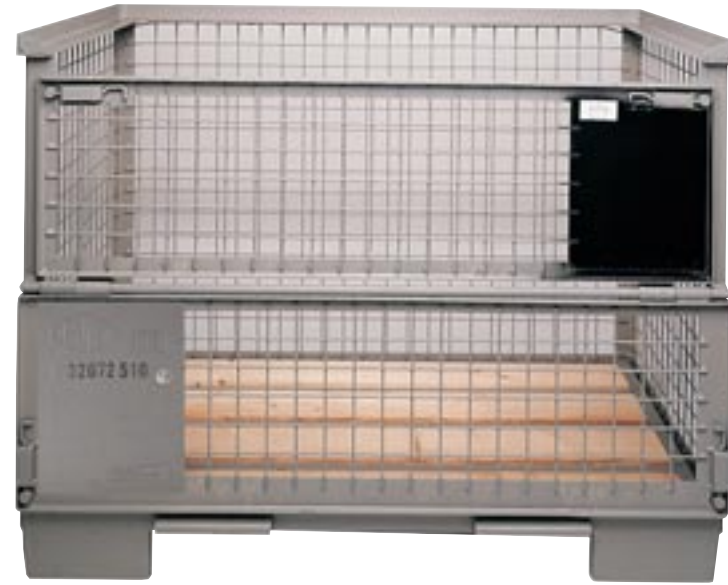
So sieht eine tauschbare EUR-Gitterboxpalette aus.

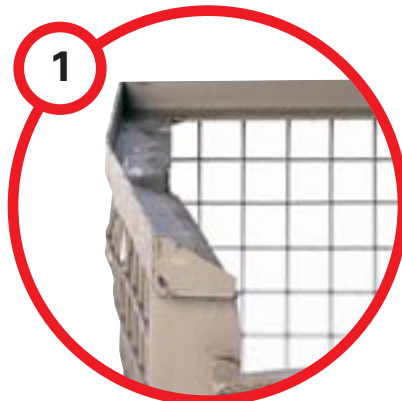
Der Steilwinkelaufsatz oder die Ecksäulen sind verformt

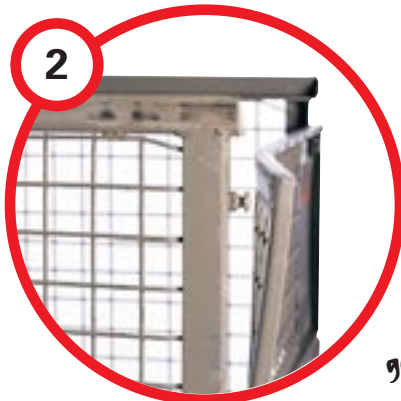
Die Vorderwandklappen können nicht mehr geöffnet oder nicht mehr geschlossen werden

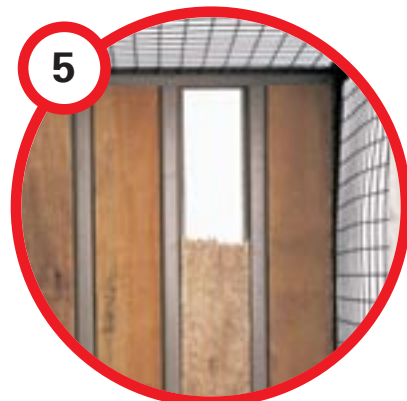
Ein Brett fehlt oder ist gebrochen

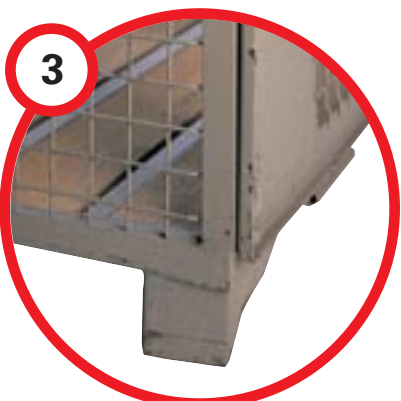
Der Bodenrahmen oder die Füße sind so verbogen, daß die Gitterboxpalette nicht mehr gleichmäßig auf vier Füßen steht oder nicht mehr ohne Gefahr gestapelt werden kann

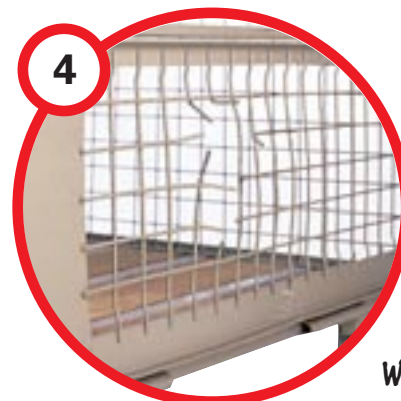
Die Rundstahlgitter sind gerissen, so daß die Drahtenden nach innen oder außen ragen (eine Masche pro Wand darf fehlen)

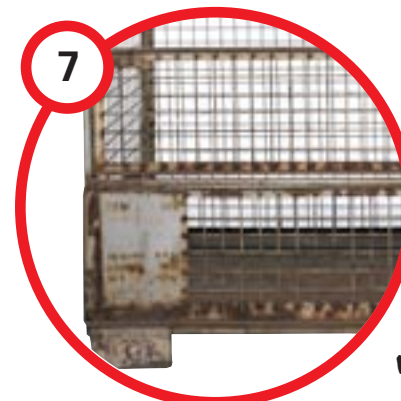
Der Allgemeinzustand ist durch Rost oder Verschmutzung so schlecht, daß Ladegüter verunreinigt werden können

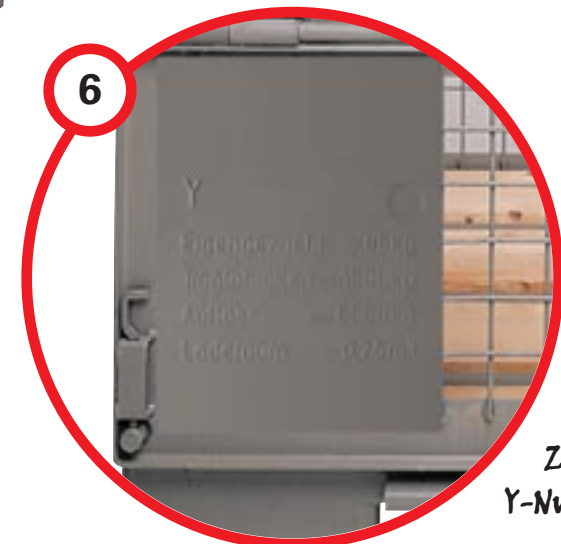
Die wesentlichen Kennzeichen (EUR, Zeichen der Bahn, Y-Nummer) fehlen

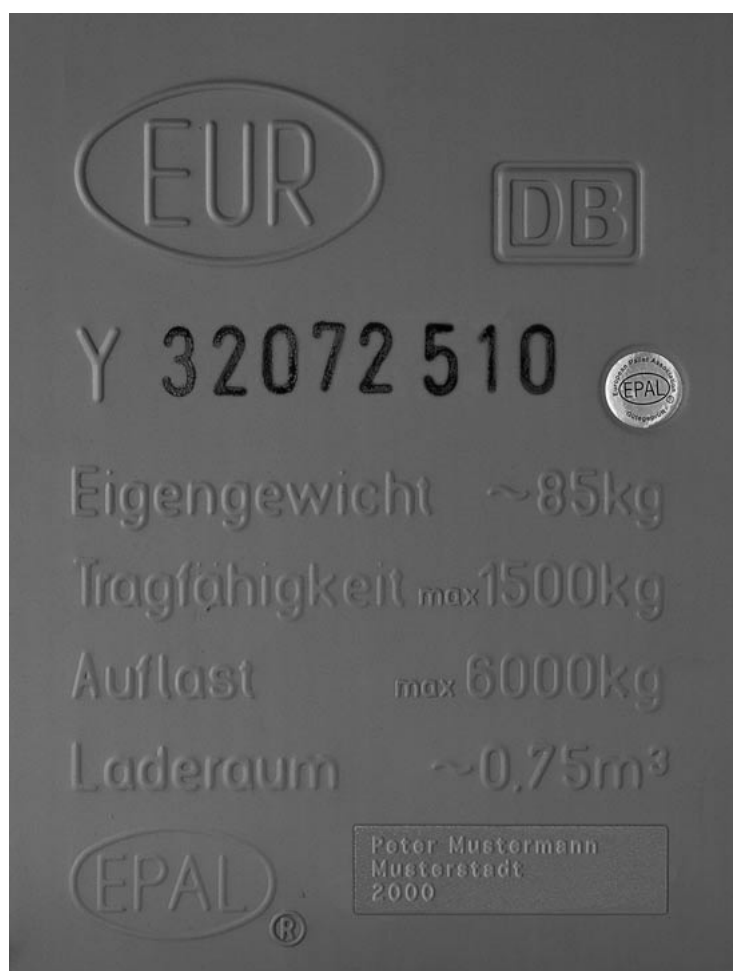
Original

So sieht die Aufschrifttafel einer neuen tauschfähigen UIC-Gitterboxpalette seit 1995 aus:

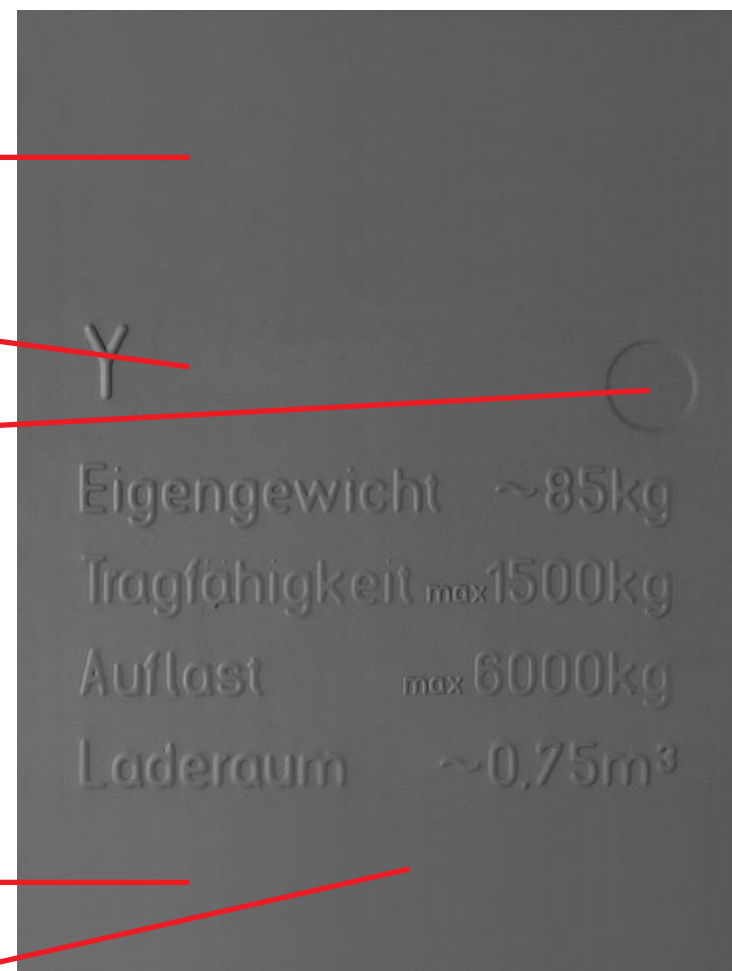
Nachbau

So sieht eine Aufschrifttafel einer **nicht tauschfähigen** Gitterboxpalette aus:

Die markengeschützten Zeichen fehlen

Die Y- Nummer fehlt

Das Gütesiegel fehlt

Das markengeschützte Zeichen fehlt

Der Hersteller fehlt

Bei allen bisher vorgefundenen Nachbauten von UIC-Gitterboxpaletten wurden eklatante sicherheitstechnische Mängel festgestellt. Die Tragfähigkeit von 1.500 kg und die Auflast von 6000 kg wurden bei weitem

nicht erreicht. Es ist zu schweren Unfällen gekommen. Beim Handling besteht mitunter Lebensgefahr! Beladen Sie solche Gitterboxpaletten nicht und verständigen Sie die Gütegemeinschaft Paletten
